تثبیت رانش زیرسازی در کیلومتر + منطقه جلفا راه آهن آذربایجان

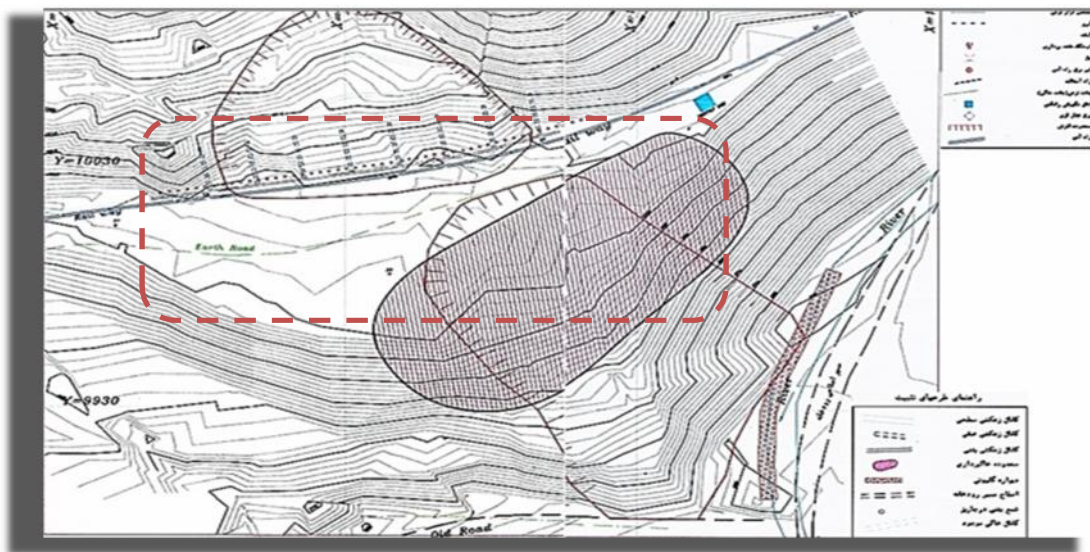
دامنه ناپایدار مورد مطالعه در کیلومتر + راه آهن مسیر جلفا در ناحیه آذربایجان قرار دارد. در قسمت میانی دامنه ای که مسیر راه آهن روی آن قرار گرفته، ترانشه ای ایجاد شده و خاک ها و سنگ های طرف بالادست دامنه برداشته شده و در طرف پایین دست ریخته شده است. با توجه به شرایط خاص زمین شناسی محل و هوازدگی سنگ های موجود، تاثیر آبهای ناشی از بارندگی و همچنین نیروهای ناشی از تردد قطارها باعث ایجاد ناپایداری هایی در طرف بالادست و پایین دست راه آهن شده است و موجب نشست و برخاست و یا انحراف ریل می شود.

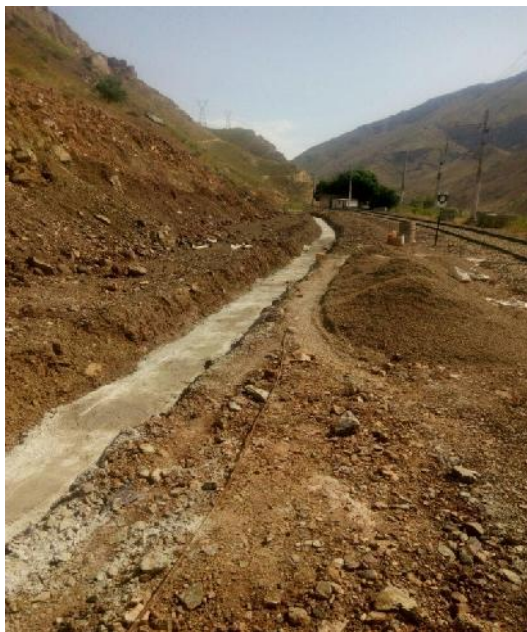
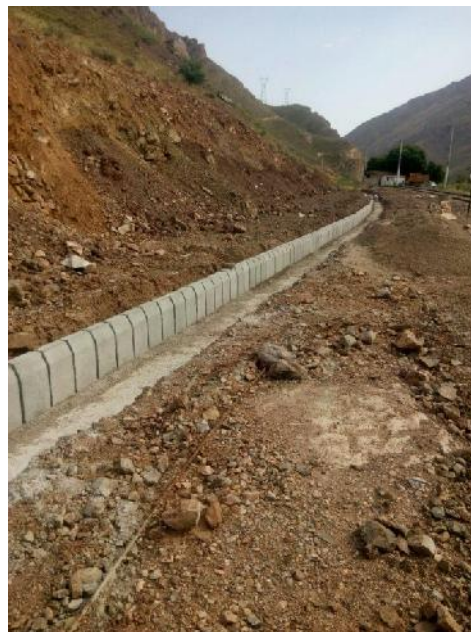
- بالا بودن سطح آب در کف رودخانه و وجود آب در کف پی موجب کندی عملیات اجرایی دیوار گابیونی گردیده است.
- ریزش ترانشه خاکی در جبهه ی پایین دست به علت سستی خاک موجود در منطقه حین اجرای عملیات دیوار گابیونی موجب کندی کار می شود .
 - سیل منطقه در زمستان که سبب از بین رفتن و مدفون شدن دیوار گابیون بندی شد که پیمانکار اقدام به اجرای مجدد دیوار گابیونی کرده است .

- تغییر مسیر و اصلاح توپوگرافی کف رودخانه توسط بیل مکانیکی
- ساخت دیوار مانع بین مسیر رودخانه و موقعیت عملیات برای جلوگیری از خرابیهای احتمالی حاصل از وقوع سیل
- اتمام پی دیوار گابیونی جدید به حجم متر مکعب
- اجرای دیوار گابیونی به حجم مترمکعب
- آغاز اجرای جدول پیش ساخته ی بتنی کانال مجاور ریل
